Reference: Døstrup bæk - etablering af faunapassage

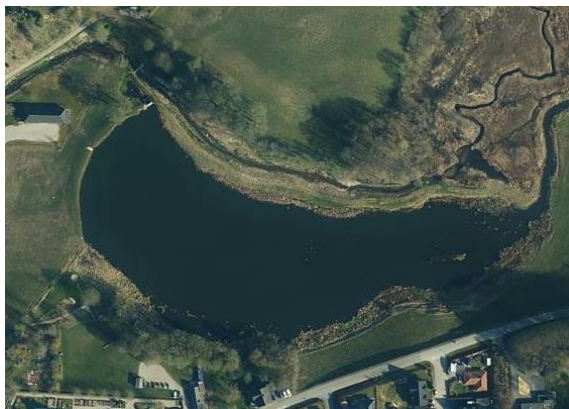
Døstrup Møllesø som den flot tager sig ud i dag.
Omløbsstryg og dæmning ses på søens nordside

Søen bevares, og da det ikke var muligt at lave et omløbsstryg uden om søen, er der i stedet etableret en dæmning langs søens nordside således, at der kunne etableres et nyt omløbsstryg, i en del af den eksisterende sø.

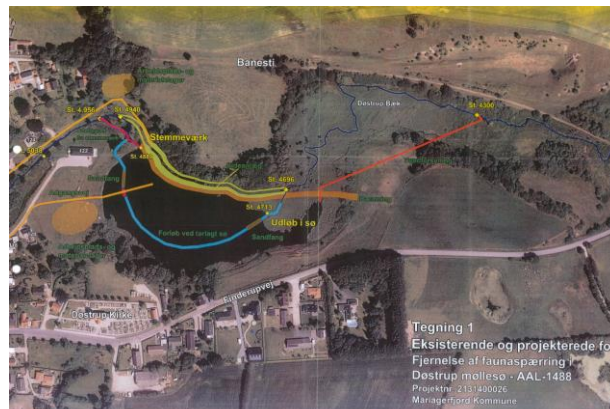
Projekt med eksisterende og fremtidig ændringer.
Midlertidig omløbsstryg ses som den blå streg nederst

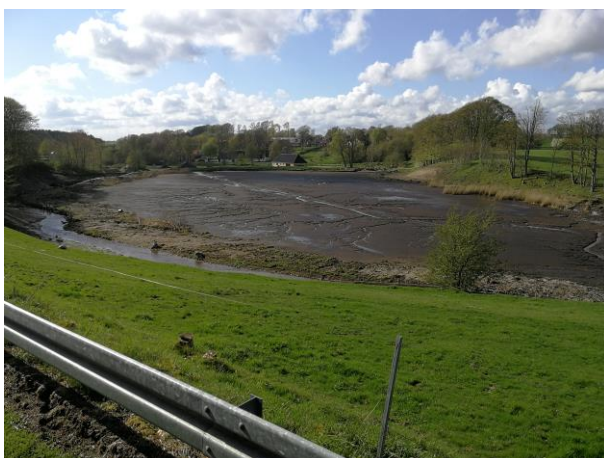
Etablering af midlertidig omløbsstryg syd for Døstrup Møllesø, efter søen er blevet tømt for vand

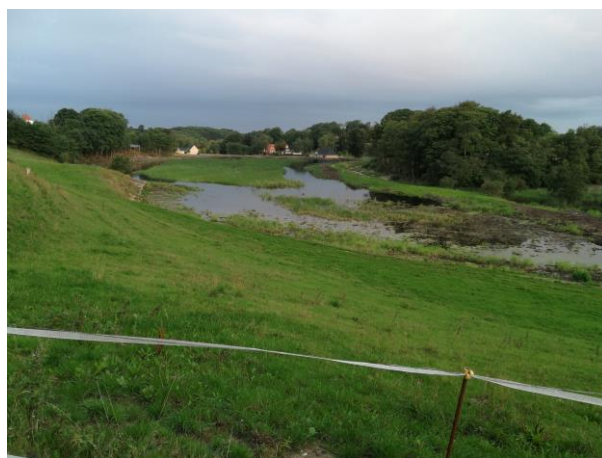
Nyt omløbsstryg etableret på nordsiden (til højre) efter dæmning er lavet inde i den eksisterende sø
